ESP32-S2 系列芯片

勘误表

本文档描述了 ESP32-S2 系列芯片的已知错误。

版本 1.1
乐鑫信息科技
版权 © 2024

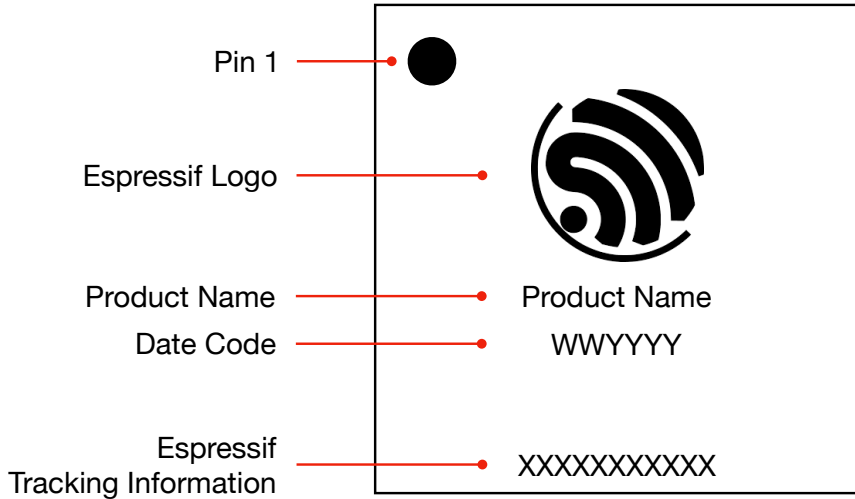
图 1: 芯片丝印示意图

- 芯片丝印的 Main Die 行

表 2: 芯片丝印版本标识

芯片版本	Main Die
v0.0	X A XXXXXXXXX
v1.0	X B XXXXXXXXX

此时，芯片可通过丝印中的 **Date Code (日期代码)** 来识别，如图 1。更多信息，请参考 [《乐鑫芯片包装信息》](#)。

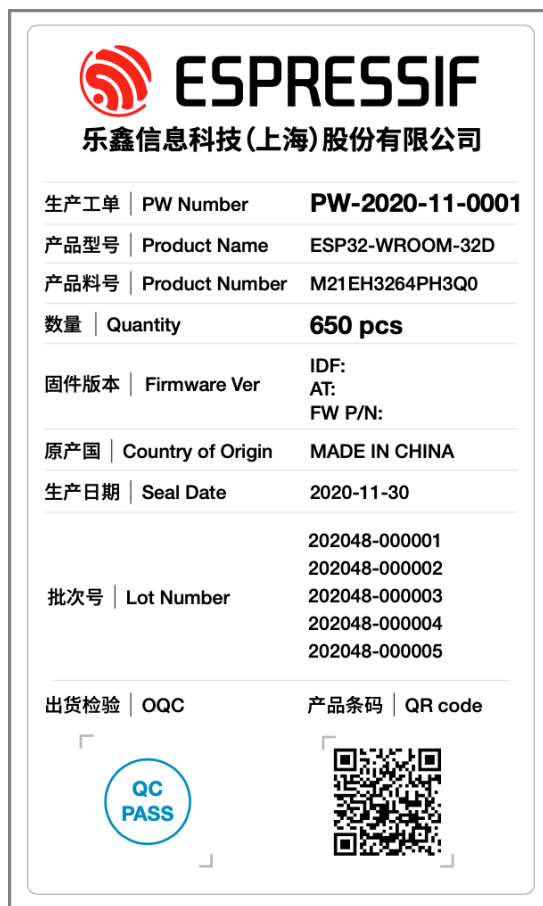
图 2: 模组物料标签

内置芯片的模组可通过物料标签中的**生产工单 (PW Number)** 来识别，如图 2。更多信息，请参考 [《乐鑫模组包装信息》](#)。

注意，仅装在铝箔袋中的模组卷盘含有生产工单 (PW Number) 信息。
