ESP32 系列芯片

勘误表

版本 2.7
乐鑫信息科技
版权 © 2023

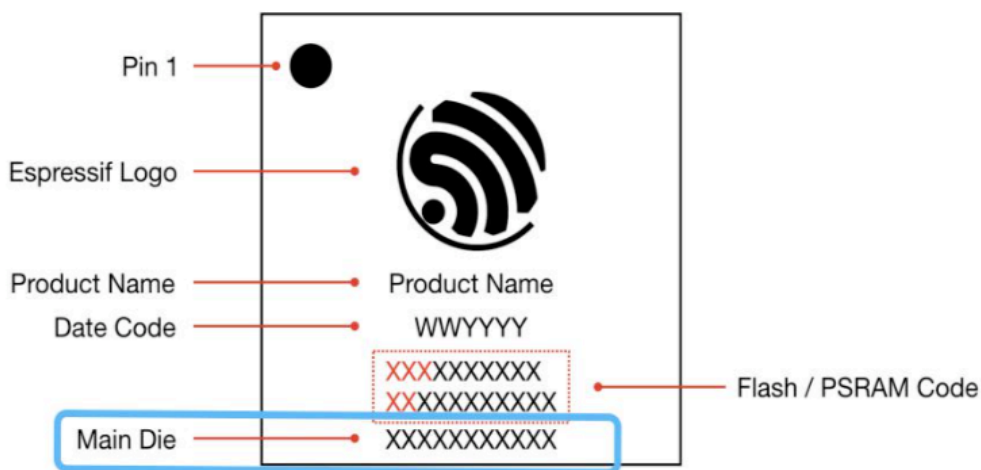
图 1-1：芯片丝印示意图

- 芯片丝印的 **Main Die** 行，见下图。

表 1-2. 芯片丝印版本标识

芯片版本	Main Die
v1.0	xBxxxxxx
v1.1	xFxxxxxx
v3.0	xExxxxxx
v3.1	xGxxxxxx

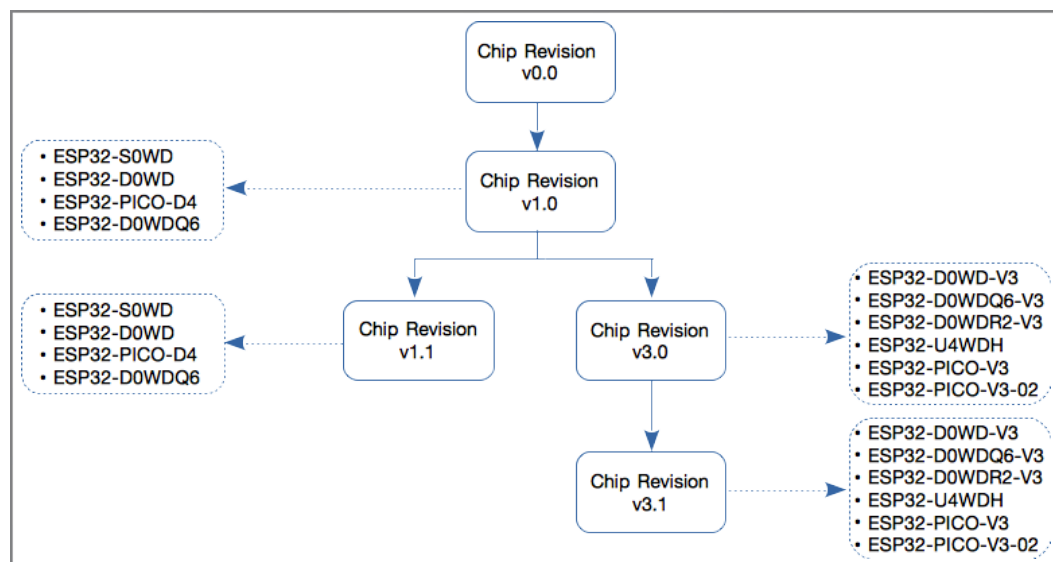
图 1-2：芯片版本与芯片产品类型

- ESP32-S0WD、ESP32-D0WD、ESP32-PICO-D4 和 ESP32-D0WDQ6 基于芯片版本 v1.0 或 v1.1*；
- ESP32-D0WD-V3、ESP32-D0WDR2-V3、ESP32-U4WDH、ESP32-D0WDQ6-V3、ESP32-PICO-V3 和 ESP32-PICO-V3-02 基于芯片版本 v3.0 或 v3.1*。

芯片版本与芯片产品类型之间的关系如下图所示：
